ADRES	Judeaweg 110 6222 BW Maastricht
GEGEVENS	Oorspronkelijke functie: boerderij Huidige functie: clubgebouw – opslag - kinderboerderij
STATUS	Dominant bouwwerk
FOTO'S

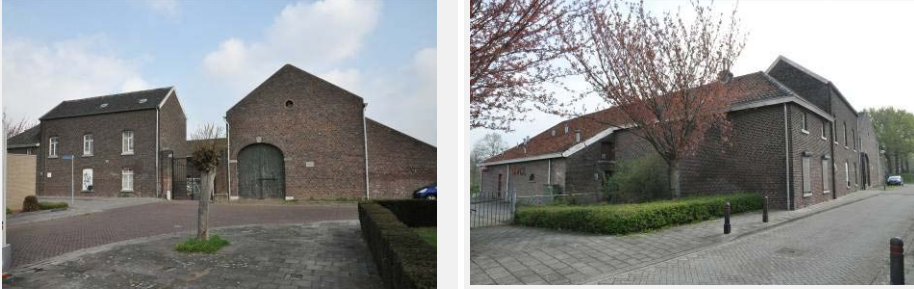
<p data-bbox="451 763 788 786"><i>Hoeve Rome, woonhuis (l) en schuur (r)</i></p> <p data-bbox="922 763 1150 786"><i>De westelijke (stal-)vleugel</i></p>

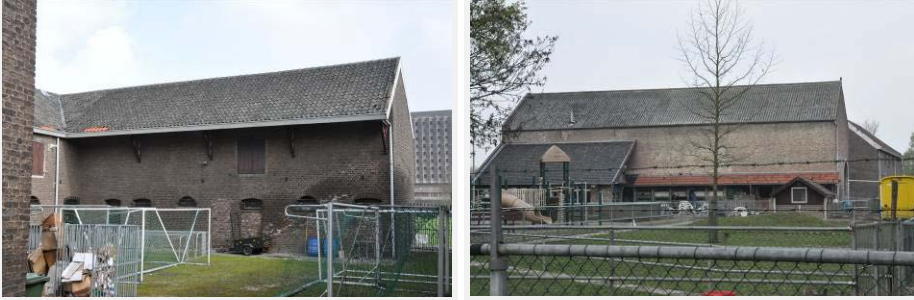
<p data-bbox="451 1133 671 1155"><i>De stal aan de achterzijde</i></p> <p data-bbox="922 1133 1198 1155"><i>De oostelijke gevel van de schuur</i></p>
OMSCHRIJVING	<p data-bbox="451 1182 568 1205">Inleiding</p> <p data-bbox="451 1211 1406 1267">Landgoed Rome, in 1898 verbouwd tot boerenhoeve, gelegen binnen de bebouwde kom van Limmel.</p> <p data-bbox="451 1308 611 1330">Beschrijving</p> <p data-bbox="451 1337 1406 1525">Carréhoeve, bestaande uit vier vleugels rondom een binnenplaats. Parallel aan de straat ligt het woonhuis, dat met een poort verbonden is met een grote schuur aan de oostzijde. Aan de west- en noordzijde van de carré ligt een L-vormig (stal-)gebouw, waarvan het voorste deel intern bij de woning hoort. Alle gebouwen zijn opgetrokken in rode baksteen. De daken zijn gedekt met gesmoorde en oranje Hollandse pannen, het dak van de schuur met golfplaten.</p> <p data-bbox="451 1532 1406 1877">Het <u>woonhuis</u> is twee bouwlagen hoog en heeft een zadeldak parallel aan de straat. De toegang bevindt zich aan de achterzijde. De voorgevel heeft gemetselde hoeklisenen. In de voorgevel zijn op de begane grond twee en op de verdieping drie vensters met hardstenen onderdorpels en oorspronkelijke houten T-ramen met gedeelde bovenlichten. Het venster in de middenas van de begane grond is dichtgezet met een plaat. Boven de begane grond is een hardstenen gevelsteen met de inscriptie: “de Cr. K. 1898”. Links van het woonhuis zijn in de kopse gevel van de oostelijke vleugel per bouwlaag twee vensters aangebracht. Ook deze hebben hardstenen dorpels en de oorspronkelijke houten ramen. Rechts van het woonhuis is de <u>poortdoorgang</u> naar de binnenplaats. Deze is voorzien van forse, gemetselde kolommen met hardstenen afdekstenen en duimblokken. Het smeedijzeren hekwerk is later toegevoegd.</p> <p data-bbox="451 1883 1406 2033">De <u>schuur</u> is een langgerekt bouwvolume, haaks op de straat. In de voorgevel is links en poortopening met een gemetselde segmentboogbeëindiging en hardstenen aanzet- en sluitstenen. De dubbele houten poortdeuren met binnendeur zijn vermoedelijk nog oorspronkelijk. Aan de noordzijde van de schuur is een tweede poortopening, die voorzien is van een (oudere) hardstenen omlijsting. Aan de oostzijde is een kleine, latere</p>
